# Mise en valeur de la route des milieux humides

Observations lors de la visite du parc du centre-ville

10 novembre 2022

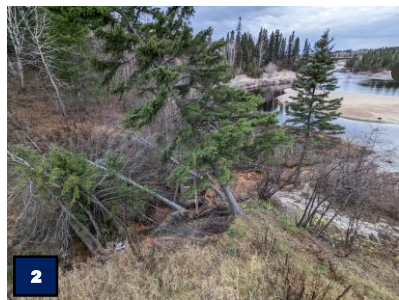
Mouvement de sol

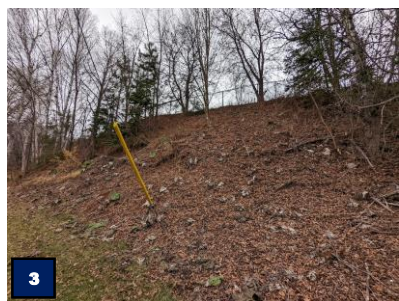
Secteur avec érosion sur la pente (et présence de déchets)

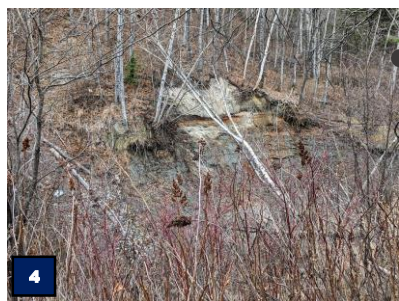
Mouvement de sol

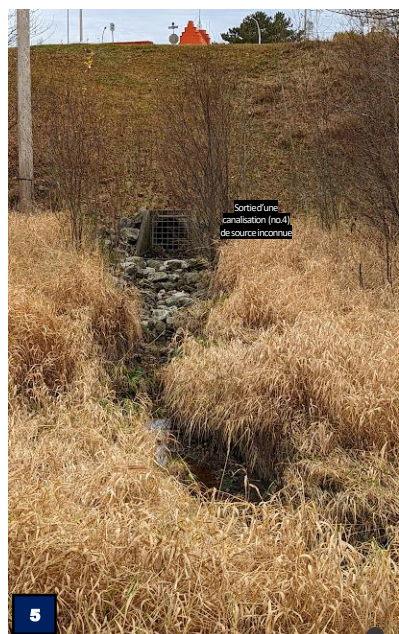
Faible apport d'eau de la sortie de la canalisation (no.4)

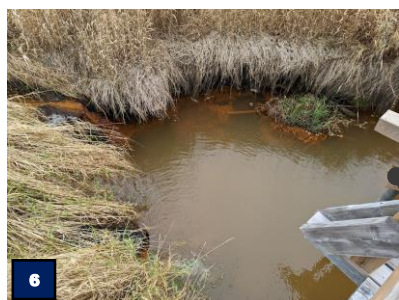
Érosion à la sortie des canalisations

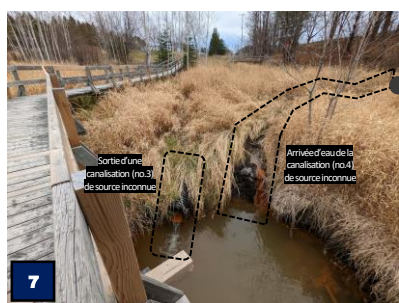
Érosion à la sortie des canalisations, apport modéré d'eau de la canalisation (no.3)

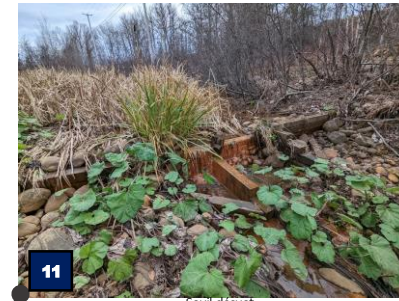
Seuil désuet

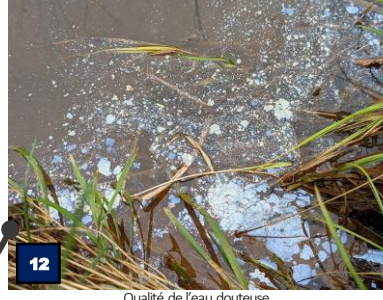
Qualité de l'eau douteuse

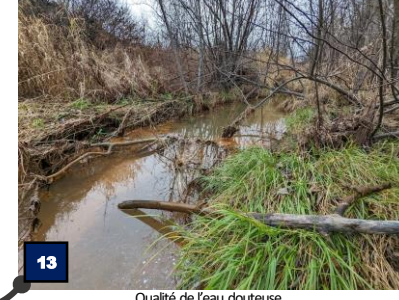
Qualité de l'eau douteuse

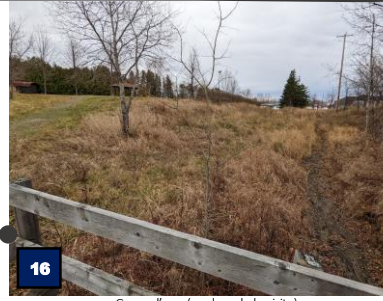
Cours d'eau (sec lors de la visite)

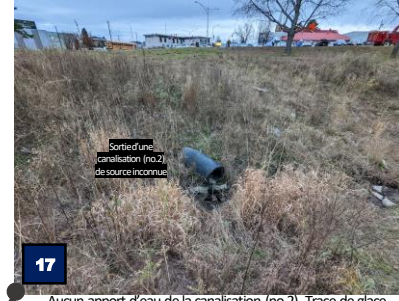
Aucun apport d'eau de la canalisation (no.2). Trace de glace.

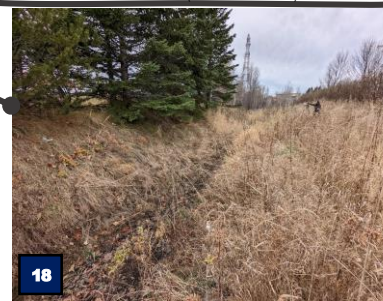
Cours d'eau (sec lors de la visite)

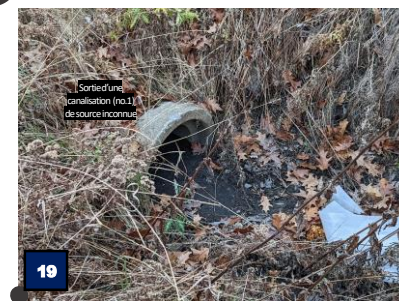
Aucun apport d'eau de la canalisation (no.1).
