Rapport 2020

Présenté à la municipalité de Labrecque

Remise à niveau du sentier pédestre du Lac Tommy

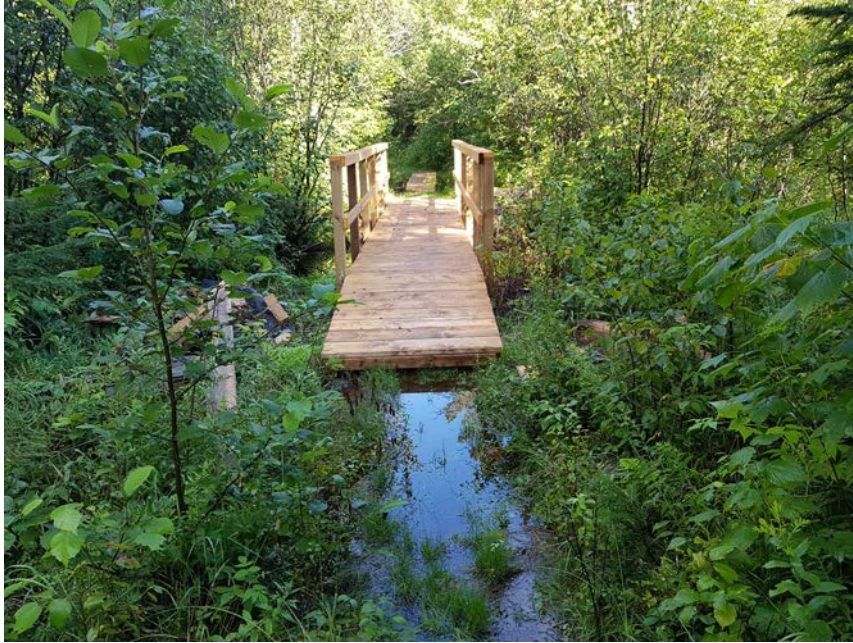
Photo 3 : Pont # 1

Le pont # 1 est un pont d'une longueur de 20 pieds. Le pont repose sur deux assises en bois. Le pont à deux approches et est relié aux passerelles directement. En effet, le niveau de l'eau est anormalement haut, ce qui nous a forcé d'allonger le pont et le relier directement aux passerelles, ce qui n'était pas prévu.

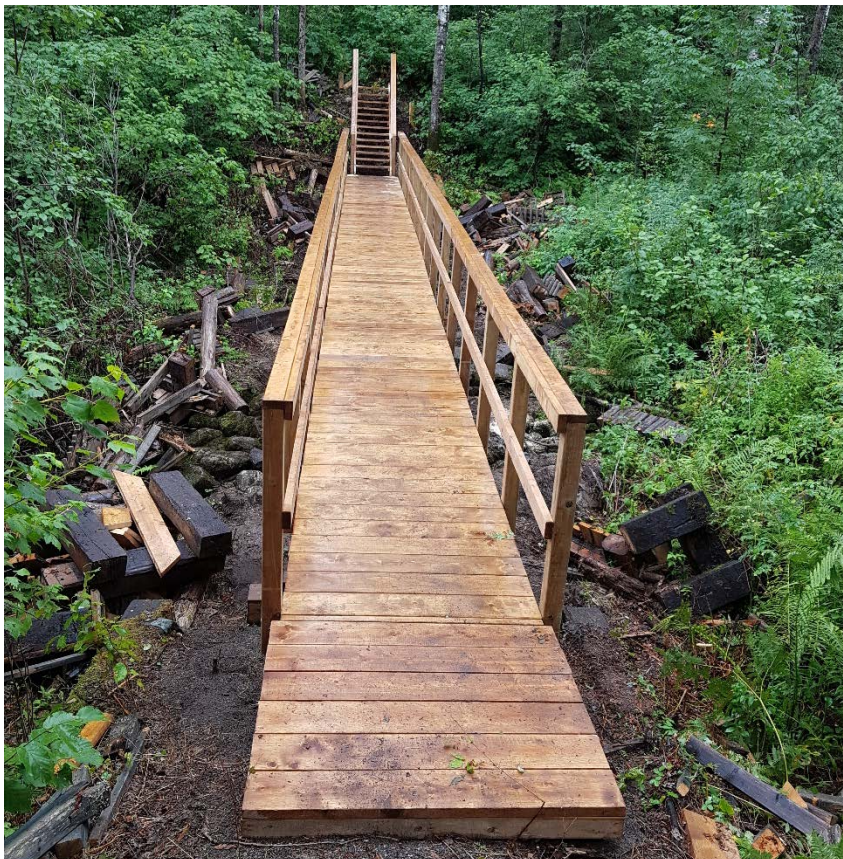
Photo 4 : Pont # 2

Le pont # 2 est un pont d'une longueur de 65 pieds. Le pont repose sur deux assises en bois, et sur trois arches. Le pont a deux approches, avec des marches d'un côté, car la pente était trop abrupte.

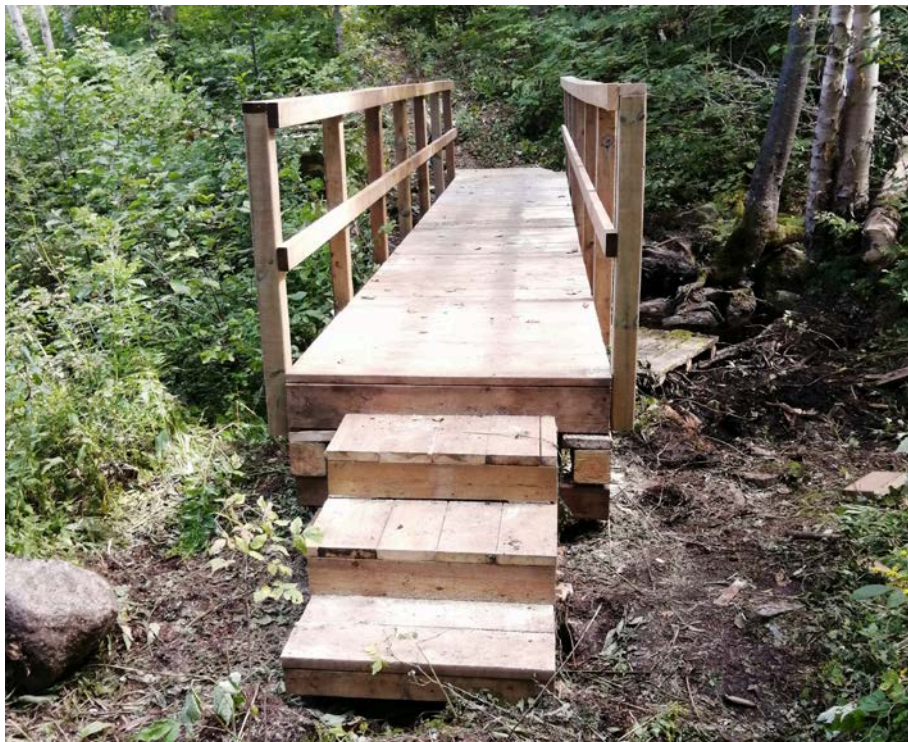
Photo 9 : Pont # 3

Le pont # 3 est un pont d'une longueur de 20 pieds. Le pont repose sur deux assises en bois. Le pont a une approche et un escalier.

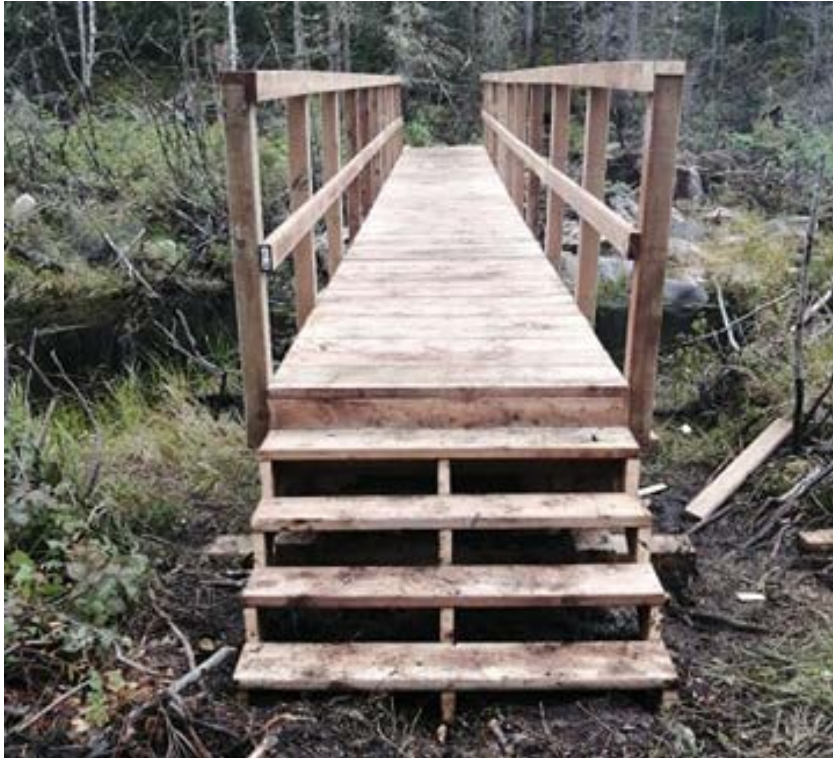
Photo 10 : Pont # 4

Le pont # 4 est un pont d'une longueur de 40 pieds. Le pont repose sur deux assises en bois. Le pont a deux escaliers. Les ponts sont tous faits de bois traité. Pour voir l'emplacement des ponts, voir carte 1.

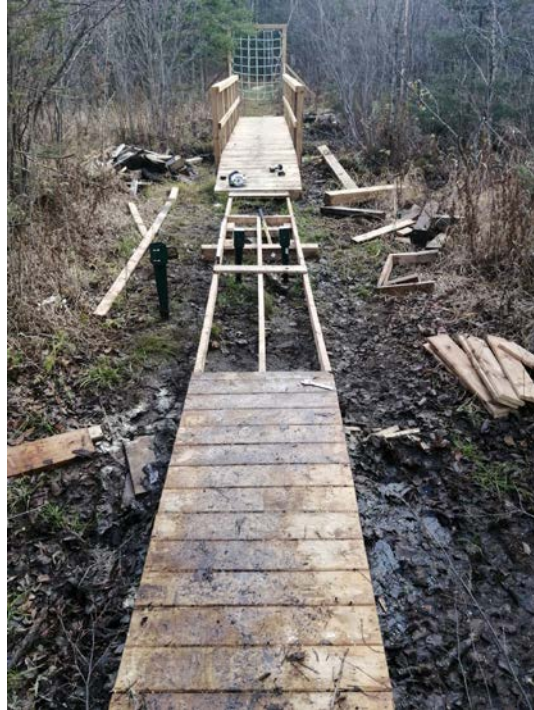
Photo 12 : Ajout de passerelle pour connecter le pont # 1.
